葉山港新港ポンツーンの破損について

20140121 npoH Y C 泊地委員長 真野

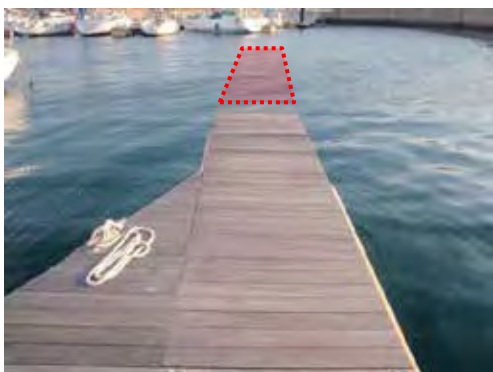
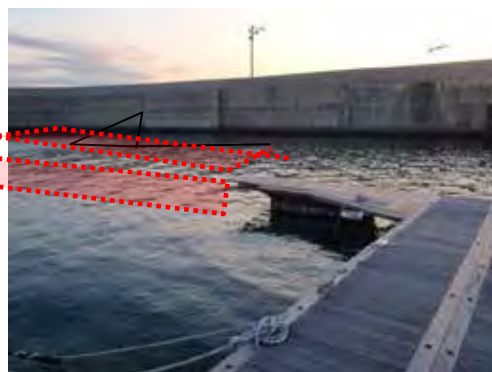
破損箇所は、L-20 バース（セーラ使用バース）の海側のくし型ポンツーンの先端部、約7mが、もぎ取られた状態となった。

管理委託者のハーバースターからの情報によると「破損は2013年12月20日(金曜日)A.M.9:00～12:00に間に発生。当時の天候は、風向SSW、風速は11:00頃に19m/sec。当日の風向きからわかるように、泊地内はそれほどの波がある状況ではなかった。」という事であった。

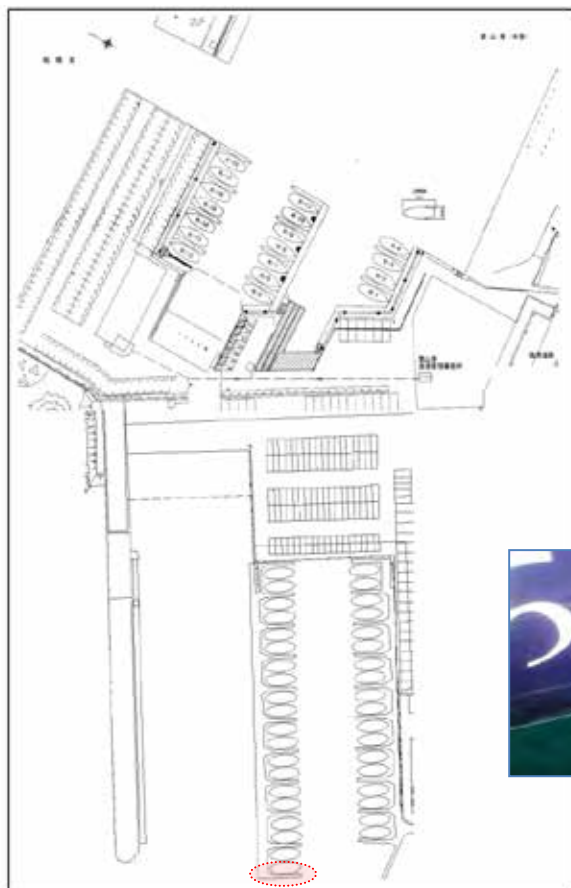
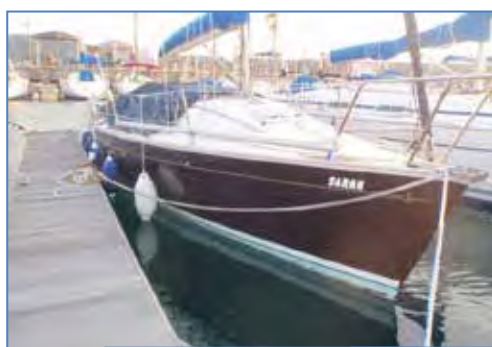
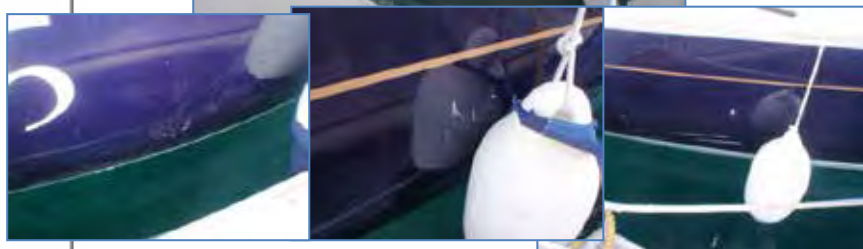
破損状況の第一発見者は、セーラの森谷さん。聞き取りによる破損直後の状況は、切り離れた部分は係留船「SARA」の舳シートでつながれた状態で完全に転覆。それにより海中部の貝殻によりヨットのハルがひっかき傷による損傷被害を受けた。

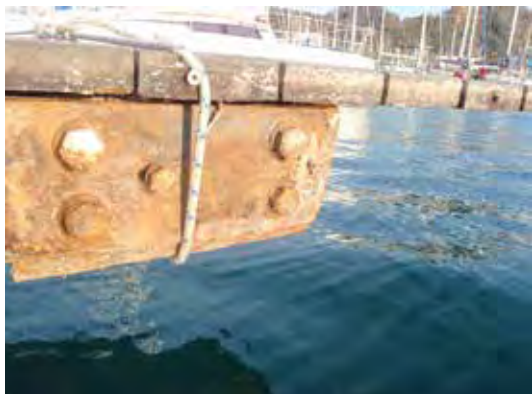
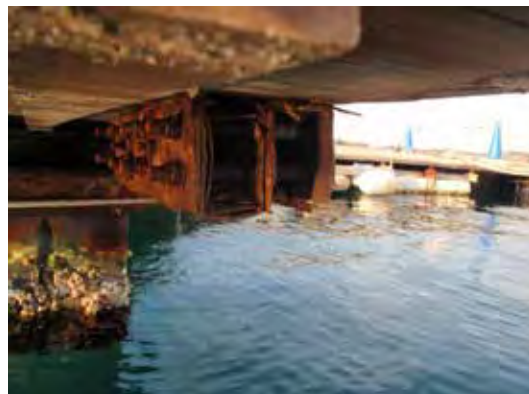
切り離されたポンツーンの連結部材である鋼製角パイプの剪断箇所は、ボルトによる連結プレート端部で、陸揚げされた剪断部を見ると主部材である鋼製角パイプの腐食が進行しており、何時折れても不思議ではないほどの状態であった。腐食部は指で押しでも穴が開く状況である。

又、ポンツーンを長手方向に継がないでいる2本の構造部材である角パイプは、港外側よりも港内側の腐食が進行している。破断部の隣のスパンの鋼製角パイプも同様な腐食状況である。

破損の原因は、経年の腐食の進行により、ポンツーンに作用する剪断力に対する肉厚不足であることは明らかである。

よって、直ちに新港の全てのポンツーンの構造材の腐食調査（目視・打音調査・残存肉厚測定等）、又すべての部材の機能保全調査を実施し、人身事故や係留艇に対する損害が発生する前に、補強や修繕、更新をしていただきたい。

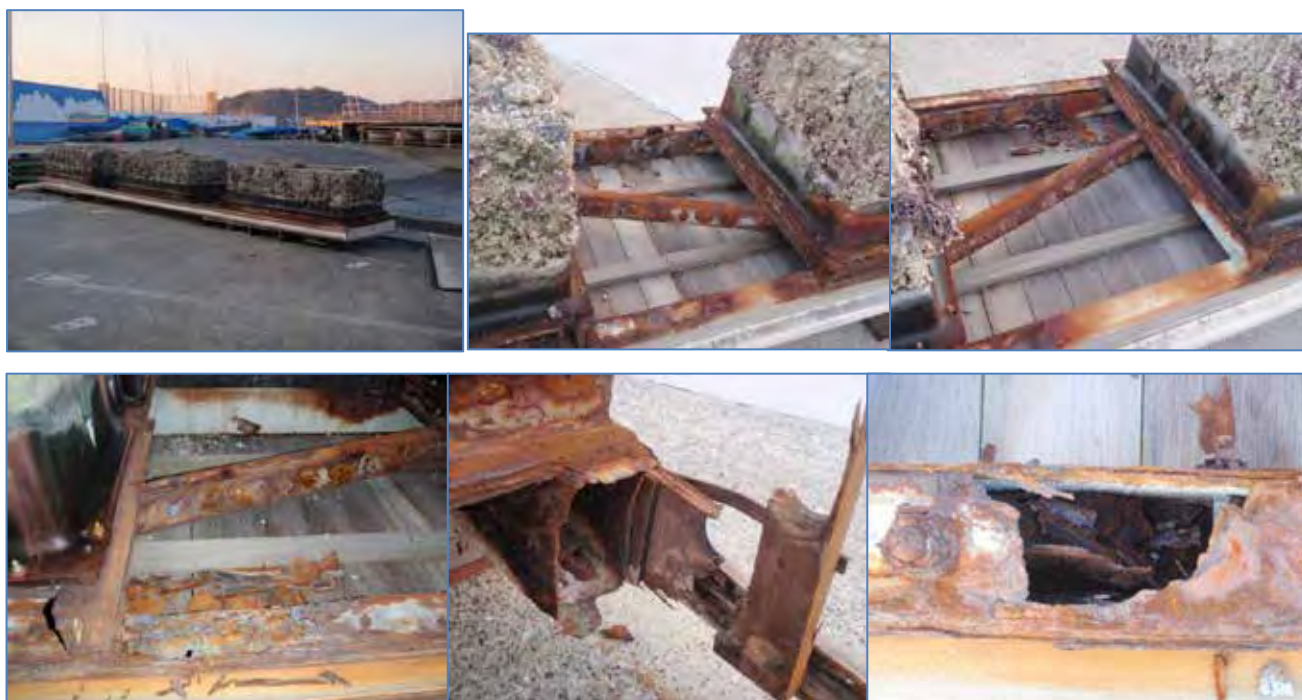
上架されたポンツーンの状態

又、今回の破断の箇所は、2009年台風18号による破損（ポンツーンの変形）があった部分と同一箇所とみられる。2009年の被災の補修方法の詳細は、未確認であるが、変形を補正しただけという情報もあり、その時には、変形を矯正しただけで補強されていない模様である。

鋼製角パイプ破断面

鋼製角パイプの腐食状況

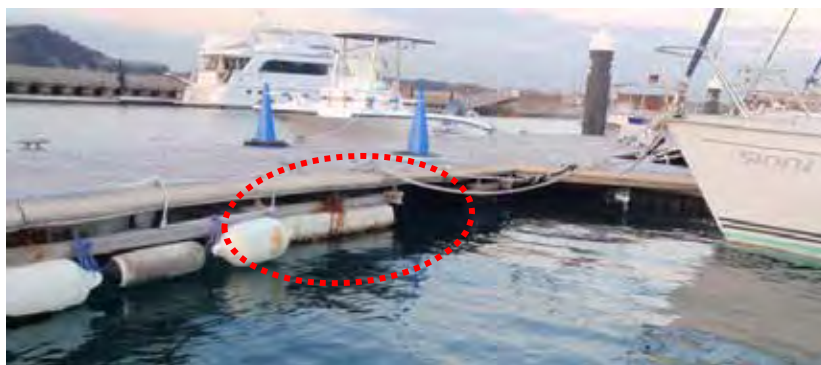
係留杭のライニングの破損

係留杭のヘッドカバーの消失

クッションローラーの不具合・脱落・損傷・ローラー部交換

浮体のFRPカバーの消失により、発泡スチロールが露出している箇所がある。

（この部分は、当初の浮体部材が脱落し、発泡材むき出しの浮体を応急処置として取り付けたという情報もある。）

構造部材の変形

（波により床板の隙間が開閉し、危険な箇所がある。又、ポンツーンが波を打っている箇所がある）

ポンツーンの破損状況は構造部材の腐食のみならず、目視でわかる範囲で以下の損傷に対して維持管理・及び早急な補修が必要であると考えます。

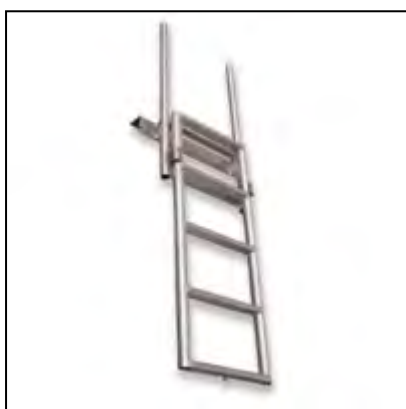
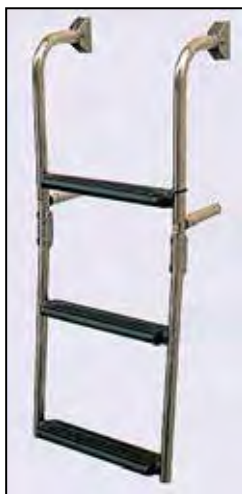
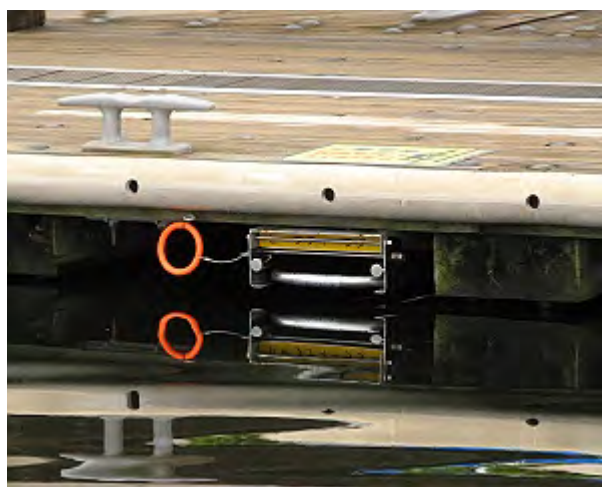
R側バースのくし型のポンツーンの利用者からLバースに比べ安定性が悪く危険なため、L型と同じ程度の安定性があるものへの改善要望がある。R側はL側に比べポンツーンの幅が狭く重心が高いせいか、利用時の安定性は、L型に比べて劣っている。

もしもポンツーンから人が落水した場合、ポンツーンの吃水は、水面から高く、殆どの人は自力で上るのは困難。新港側には2か所の梯子が設置されているが、さらにポンツーンの数カ所に、非常時用の梯子の増設、及び本港への非常時梯子の設置を要望します。

L側と同程度の安定性のあるポンツーンを要望します。

落水時にポンツーンから上される梯子の設置の増設。

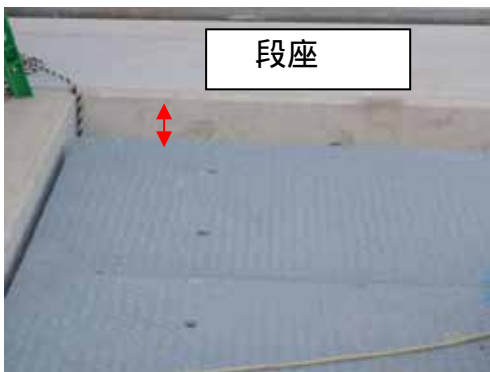
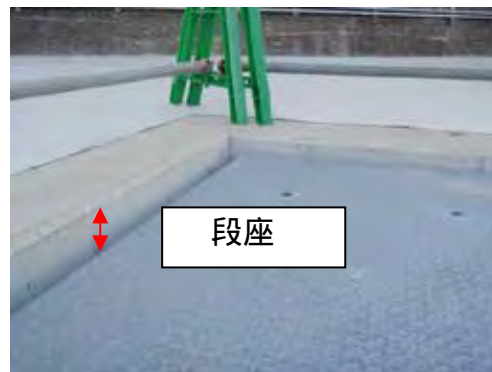
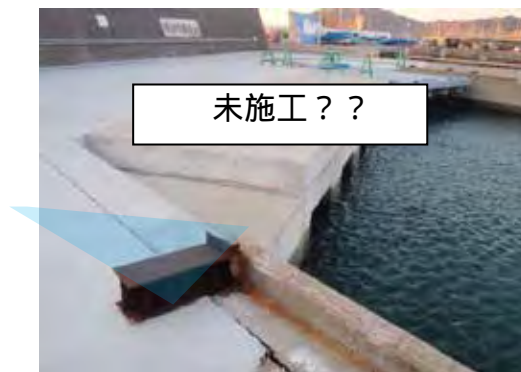
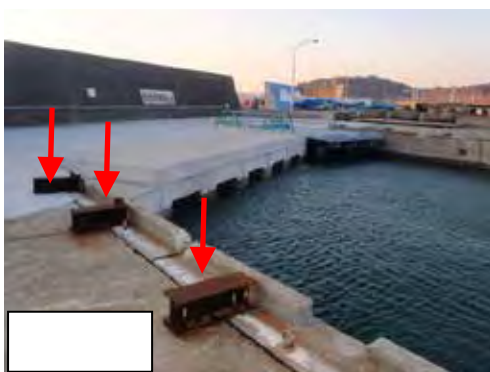
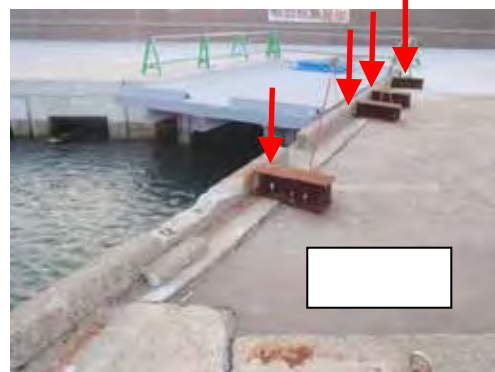
しかし、平成26年1月現在に至るも未だに供用が開始されていない。
外観目視をただけでも、以下の不具合が確認される。

スライダー船台天端面と、船置き場側の天端に段差がある。

直立消波ブロックと既設の岸壁の隅部は、上部コンクリートを未打設。

段差があり、危険。

両側の既設護岸上部の鋼製のアンカーについて

これはなんの為のものか？
